**YAPI TESPİT TUTANAĞI**

BELGE NO: 2025629

TARİH: 15.08.2025

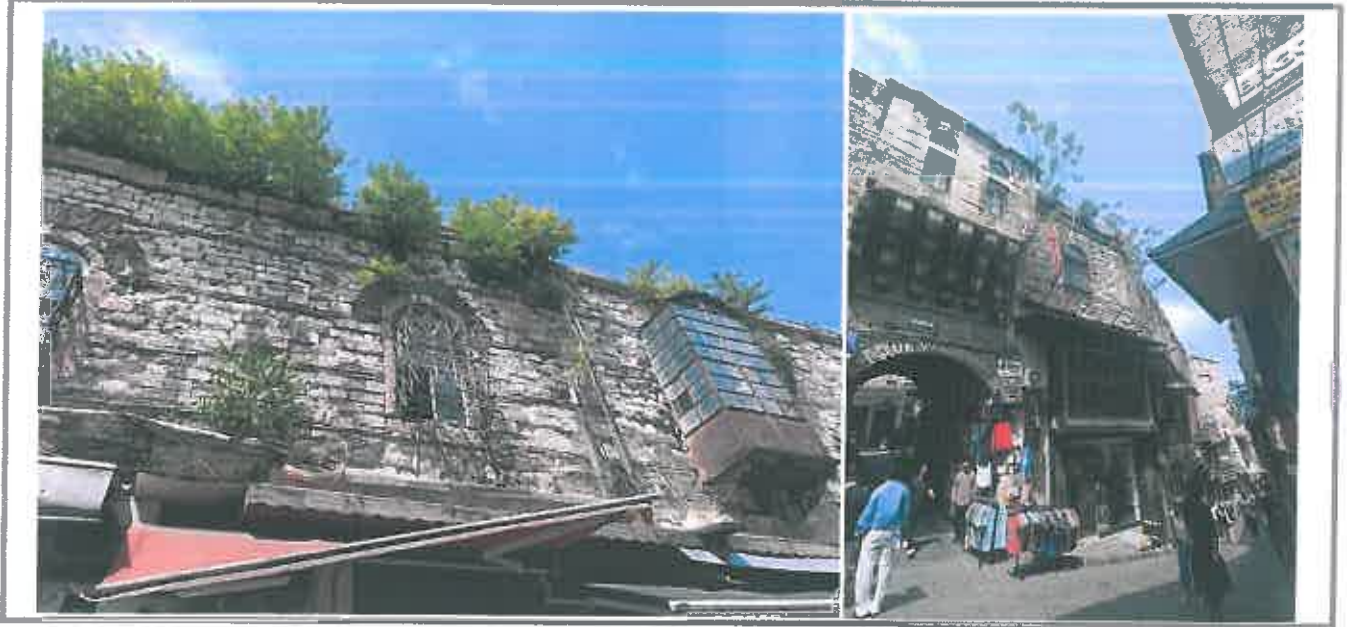
**FOTOĞRAF/GÖRÜNÜŞ**

14.08.2025 tarihli vatandaş şikayeti gereği, 15.08.2025 tarihinde Fatih İlçesinde, Mercan Mahallesi, 339 adada yer alan Büyük Valide Hanın Çakmakçılar Yokuşu Sokak cephesinde yapılan incelemede Han saçaklarında, duvarlarında aşınma, korozyon, malzeme kayıpları, bitkilenme olduğu ve yaya sirkülasyonunun yoğun olduğu, yapının çevre can ve mal güvenliği açısından tehlike arz ettiği tespit edilmiştir.
